# Identifikované rizikové stavby z hlediska kolizí ptáků se skly na území hlavního města Prahy

Mgr. Lukáš Viktora, Mgr. Gabriela Dobruská

Tento materiál obsahuje přehled 18 rizikových staveb, identifikovaných na základě vlastních terénních šetření i na základě záznamů o kolizích ptáků s transparentními a reflexními výplněmi ve fasádách těchto staveb v databázi České společnosti <https://avif.birds.cz/> v rámci řešeného projektu, resp. v průběhu projektového období.

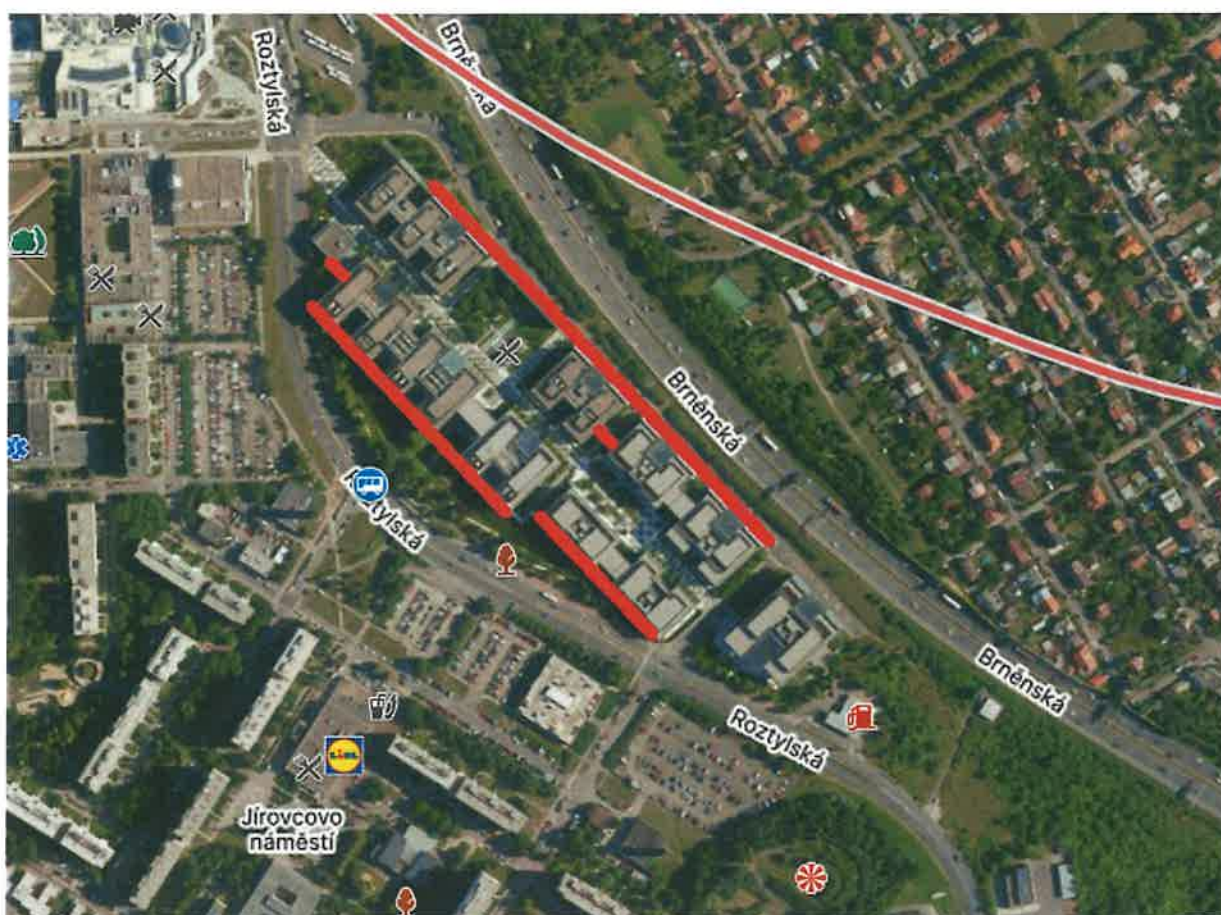
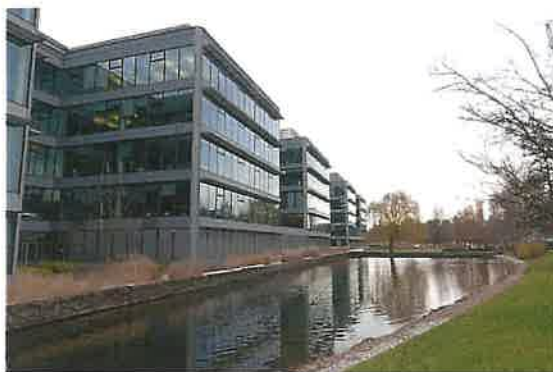
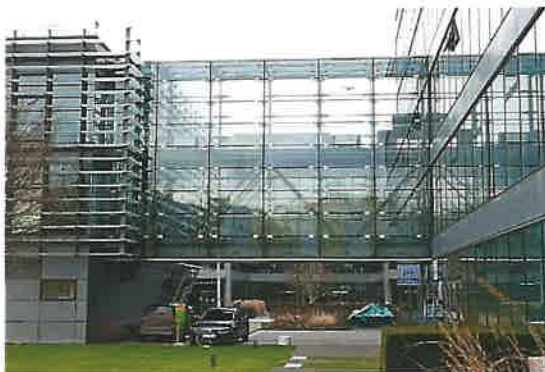
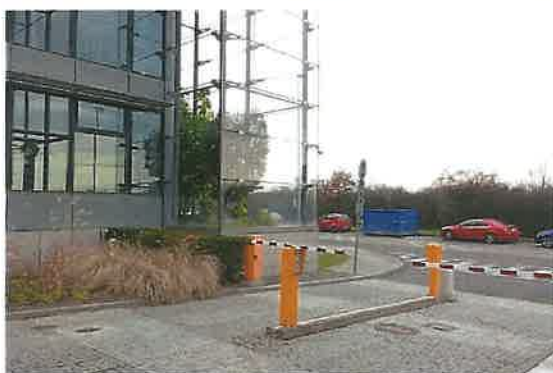
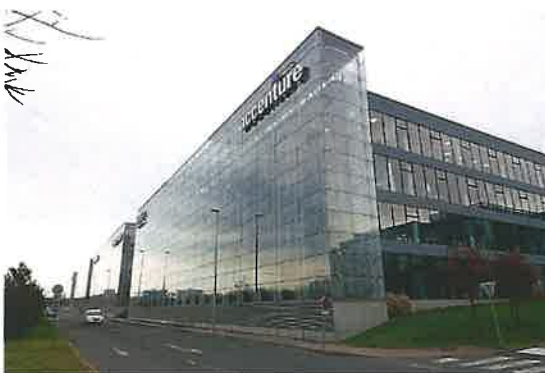
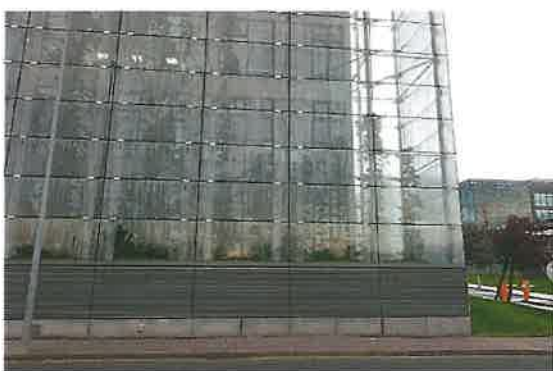
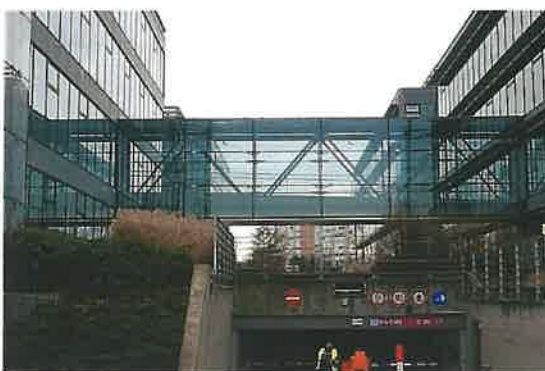
## Administrativní komplex The Park

Rozsáhlé plochy prosklených členitých fasád s reflexní povrchovou úpravou, nástavby z plně transparentních skel, prosklené nadzemní spojovací krčky. Jihozápadně a severovýchodně orientované fasády jsou v kontaktu s atraktivními prvky zeleně, na jihozápadě potom v kombinaci s vodními prvky.

Zviditelnění rizikových ploch **polepy s dlouhou trvanlivostí** v souladu s doporučeními standardu AOPK ČR, řada E, č. 02 227 „Opatření v rámci prevence kolizí ptáků s transparentními a reflexními materiály“.

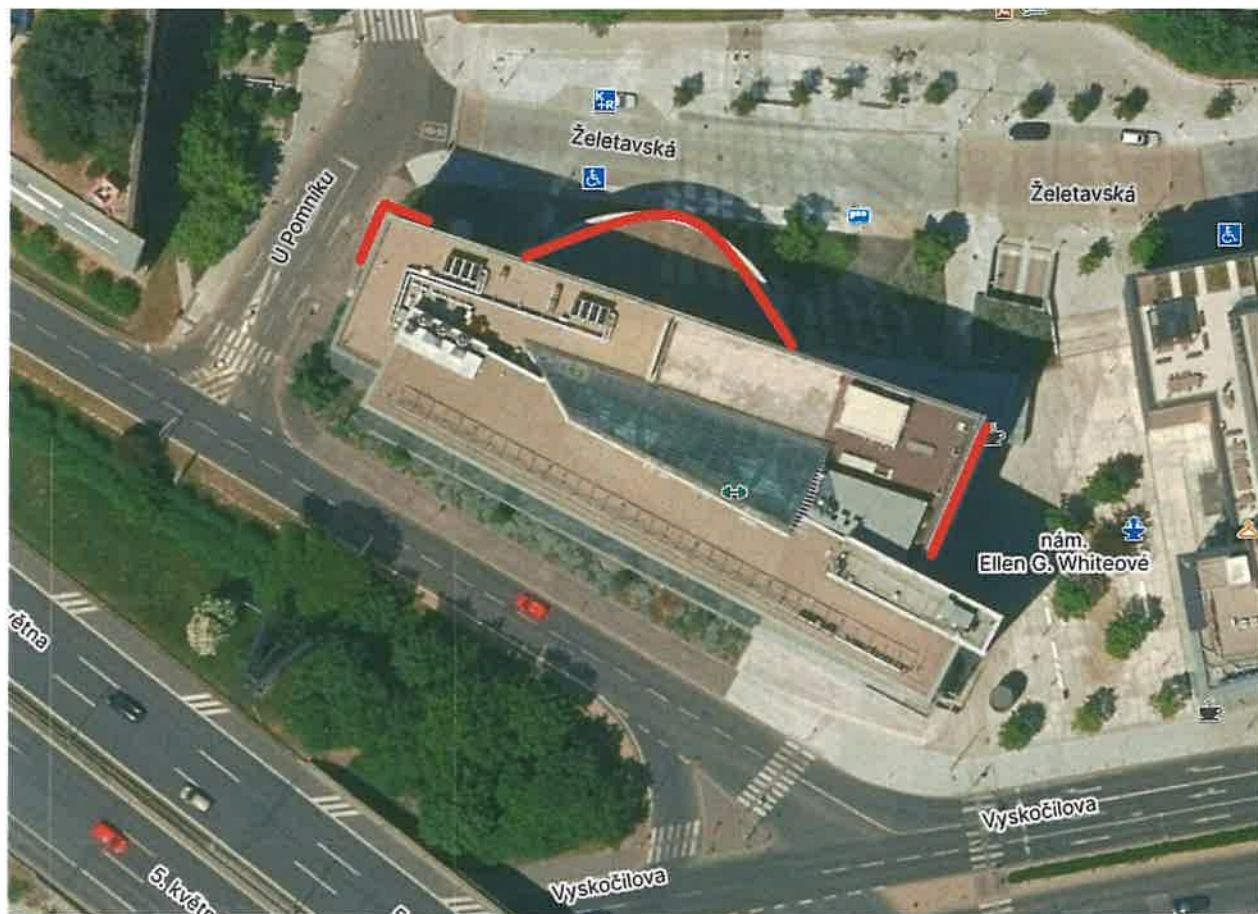
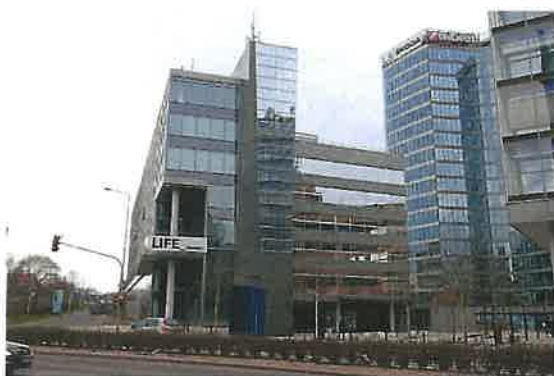
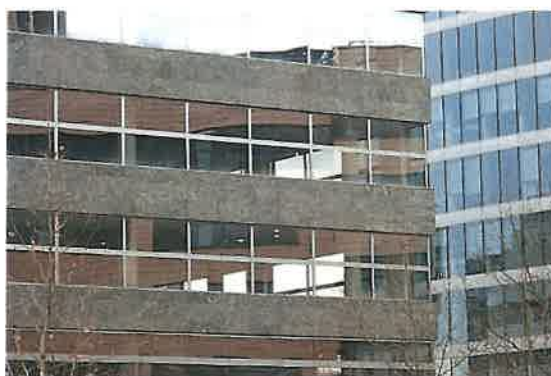
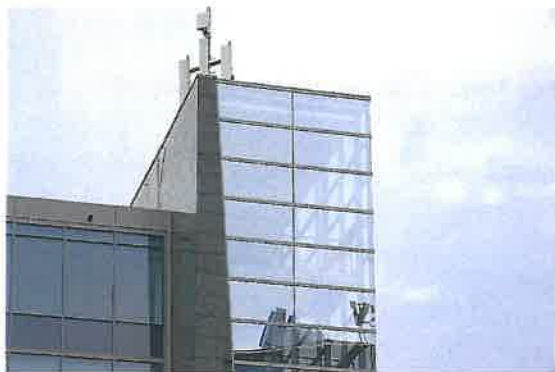
## Administrativní budova ČEZ, a. s.

Plochy prosklených fasád se silnou reflexní povrchovou úpravou, rohové partie, opatřené transparentními výplněmi na jihovýchodní, severovýchodní a severozápadní fasádě.

Zviditelnění rizikových ploch **polepy s dlouhou trvanlivostí** v souladu s doporučeními standardu AOPK ČR, řada E, č. 02 227 „Opatření v rámci prevence kolizí ptáků s transparentními a reflexními materiály“.

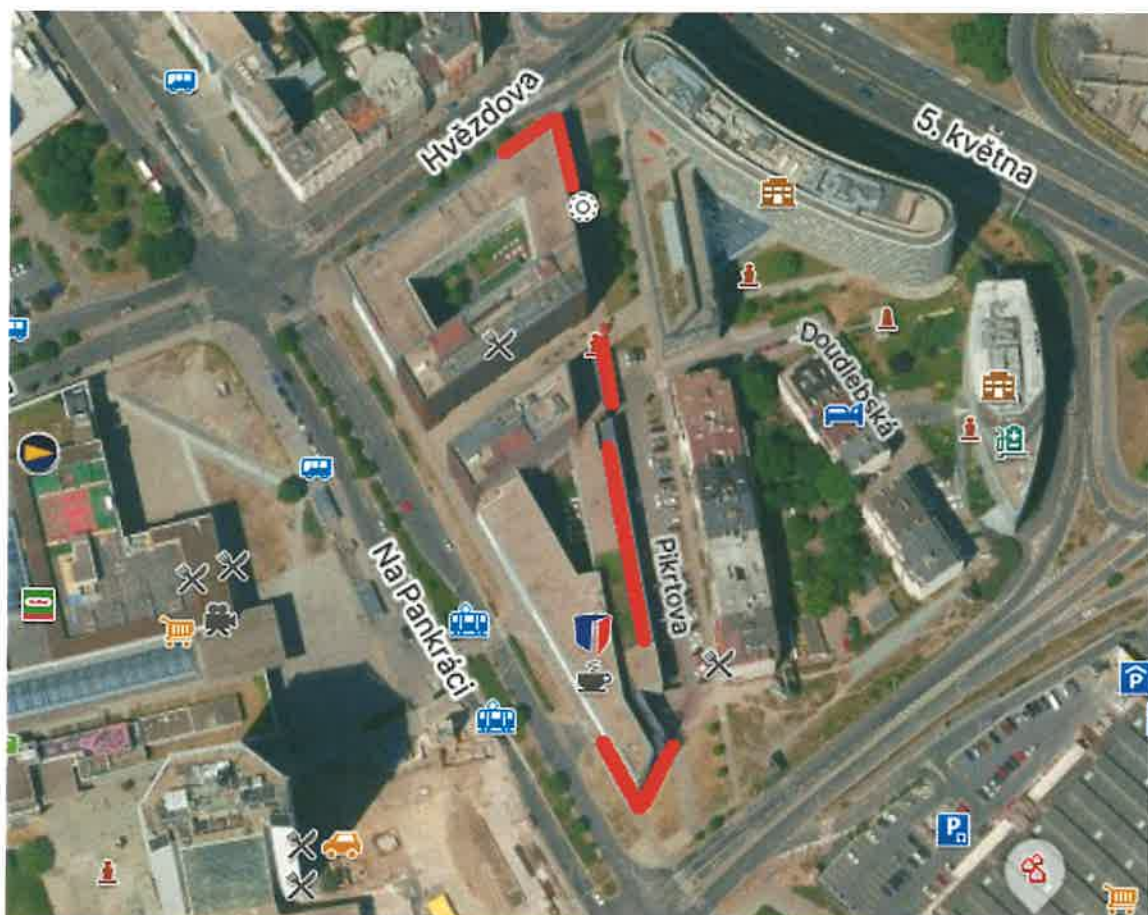
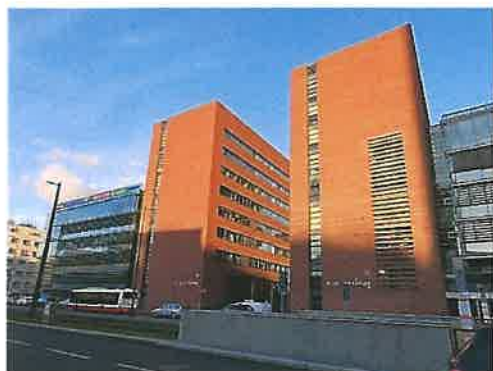
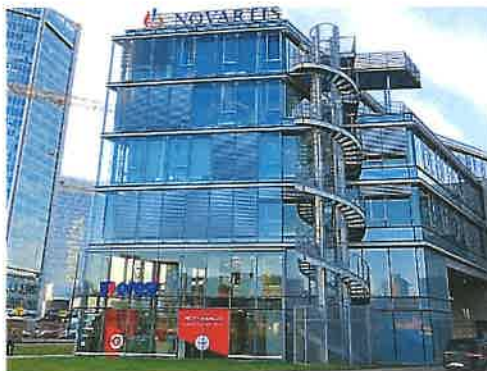
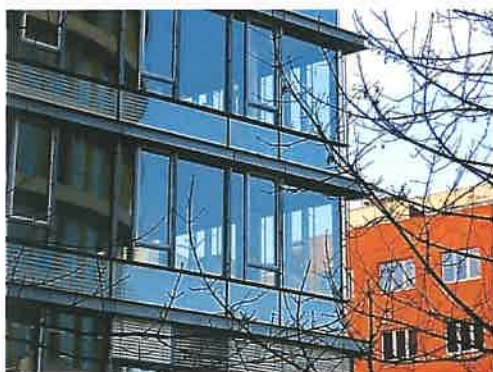
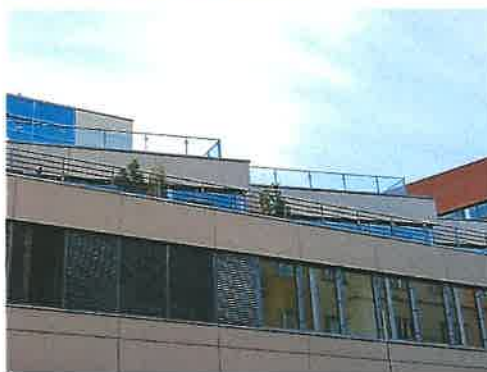
### Budova Gemini

Prosklené rohové partie, opatřené transparentními výplněmi, prosklená zábradlí na terasách, opatřená plně transparentními výplněmi na východní, jižní a severní fasádě.

Zviditelnění rizikových ploch **polepy s dlouhou trvanlivostí** v souladu s doporučeními standardu AOPK ČR, řada E, č. 02 227 „Opatření v rámci prevence kolizí ptáků s transparentními a reflexními materiály“.

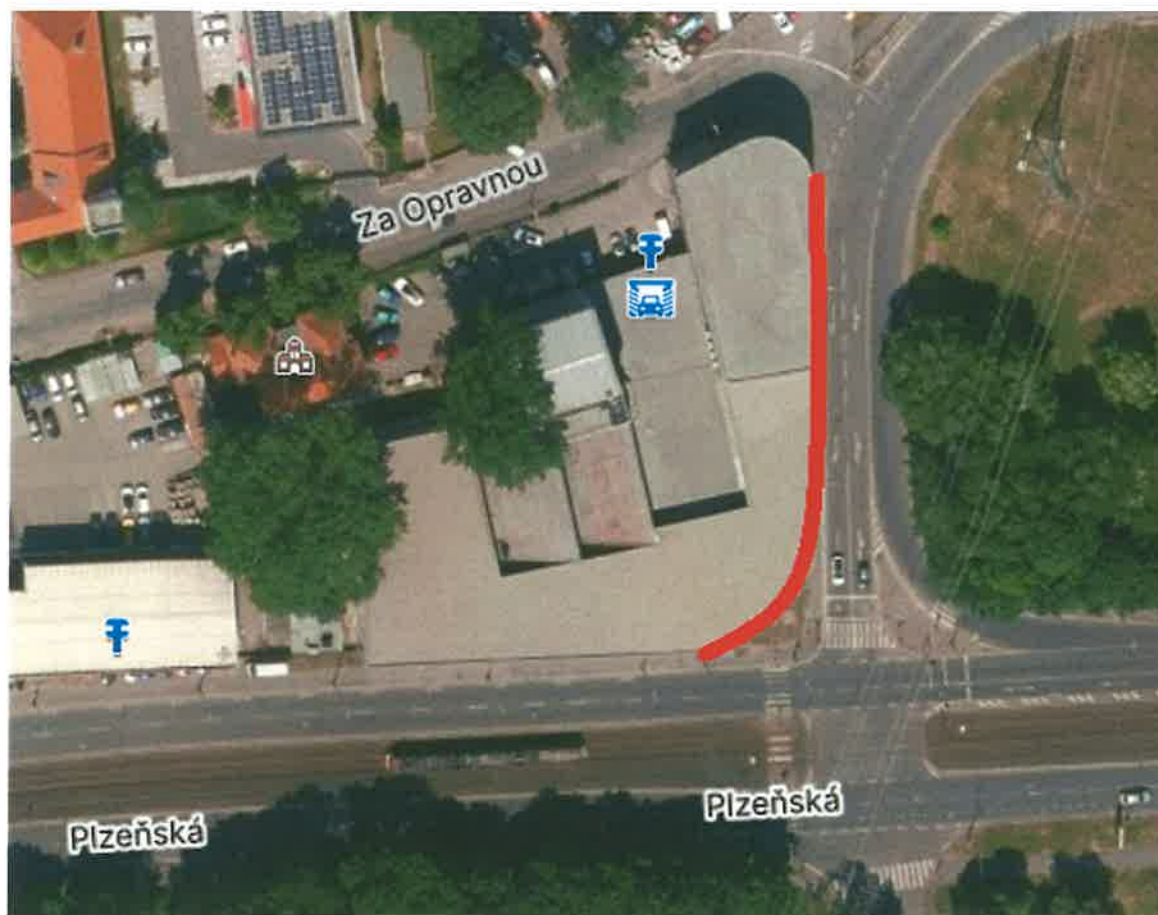
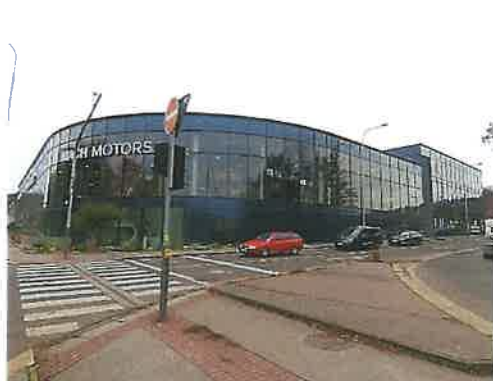
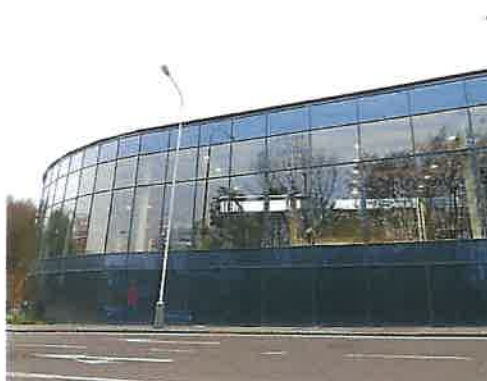
## Auta Motol

Celoskleněný obvodový plášť, kombinace velkoplošných transparentních výplní s reflexní povrchovou úpravou. Vysoce riziková především východní fasáda budovy, která navazuje na atraktivní plochu zeleně.

Zviditelnění rizikových ploch **polepy s dlouhou trvanlivostí** v souladu s doporučeními standardu AOPK ČR, řada E, č. 02 227 „Opatření v rámci prevence kolizí ptáků s transparentními a reflexními materiály“.

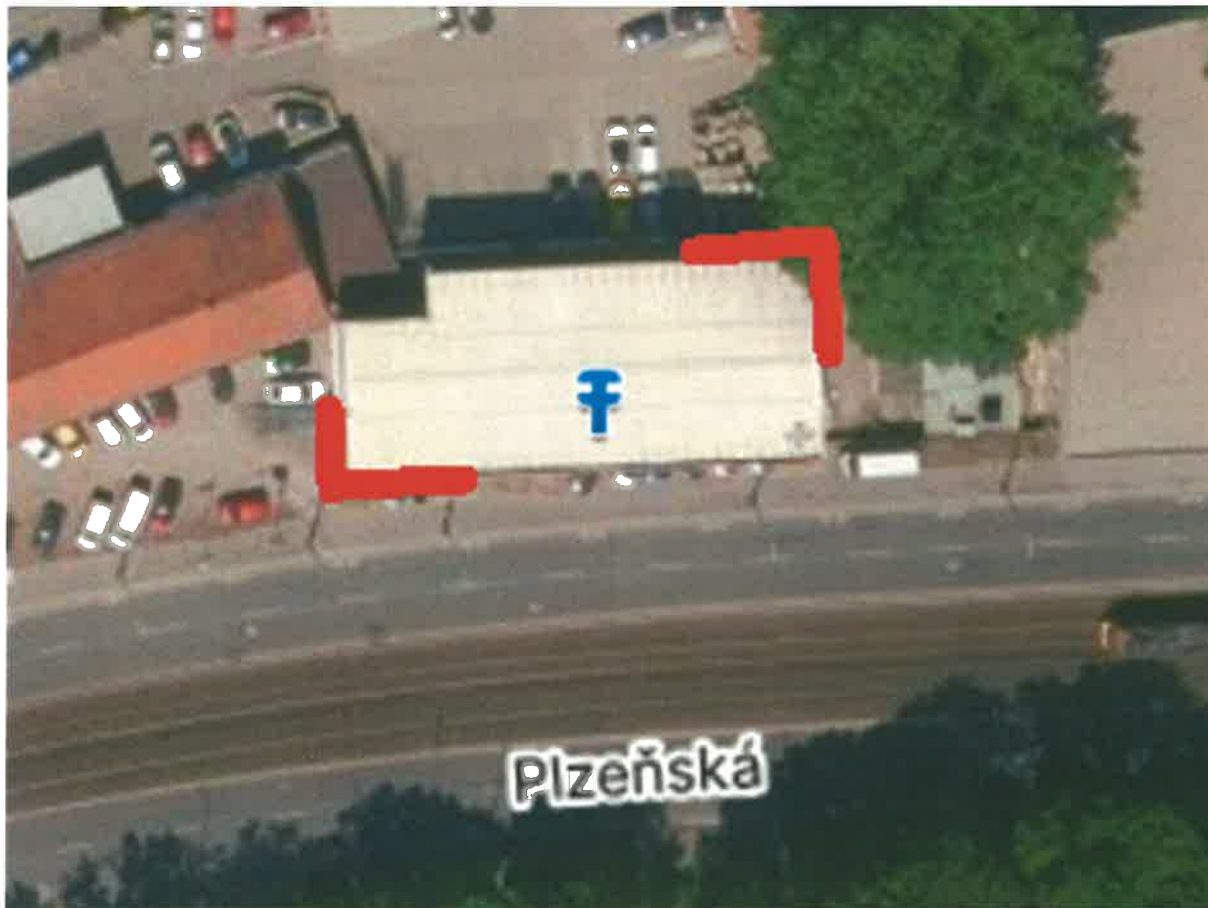
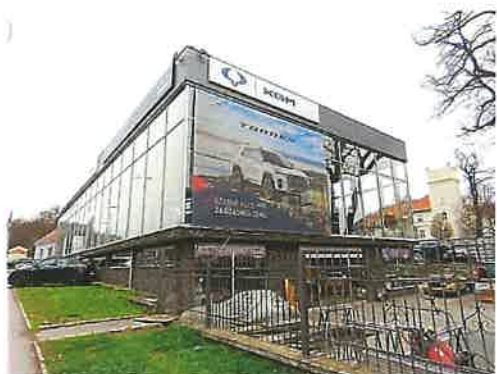
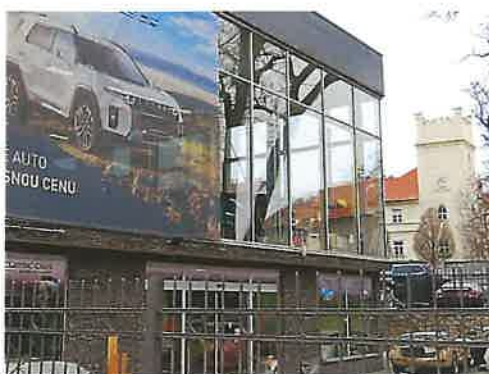
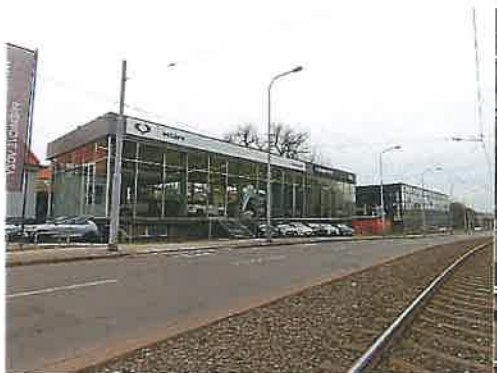
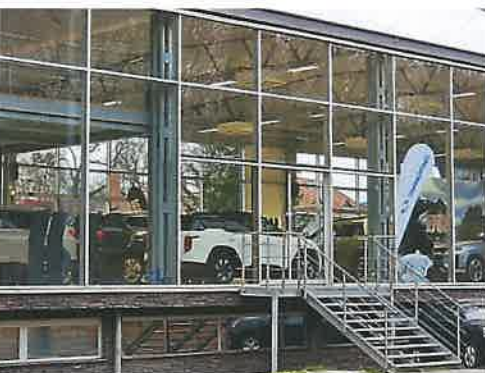
### Mach Motors - KGM

Celoskleněný obvodový plášť, velkoplošné transparentní výplně, umožňující průhled rohovými partiemi i celou budovou. Rizikové jsou především rohové partie jižní a západní fasády, severní a východní fasády, která navazují na atraktivní plochy zeleně.

Zviditelnění rizikových ploch, minimálně tří výplní na obou stranách zmíněných rohových partií **polepy s dlouhou trvanlivostí** v souladu s doporučeními standardu AOPK ČR, řada E, č. 02 227 „Opatření v rámci prevence kolizí ptáků s transparentními a reflexními materiály“.

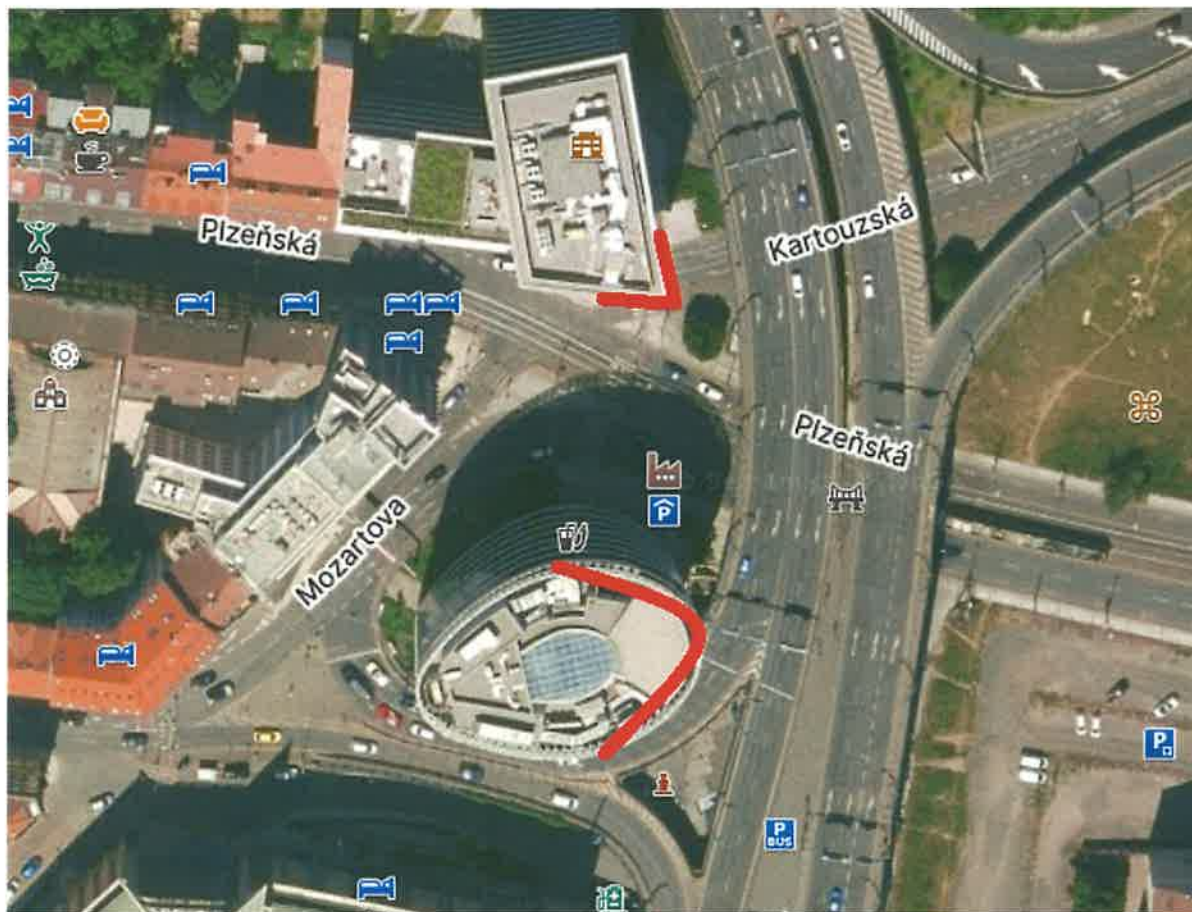
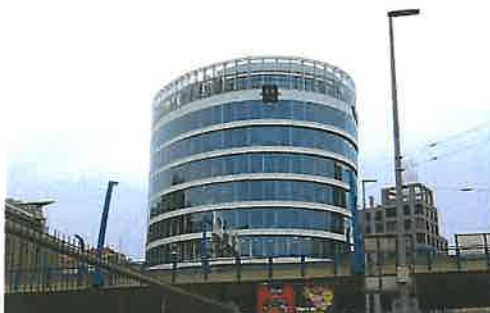
## Green Point

Celoskleněný obvodový plášť s velkoplošnými výplněmi se silnou reflexní úpravou, velkoplošné transparentní výplně nad nejvyšším nadzemním podlažím, za kterými jsou umístěny okrasné dřeviny v kontejnerech. Riziková je především východní část obloukové fasády.

Zviditelnění rizikových ploch **polepy s dlouhou trvanlivostí** v souladu s doporučeními standardu AOPK ČR, řada E, č. 02 227 „Opatření v rámci prevence kolizí ptáků s transparentními a reflexními materiály“ v kombinaci s redukcí dřevin v kontejnerech za transparentními výplněmi.

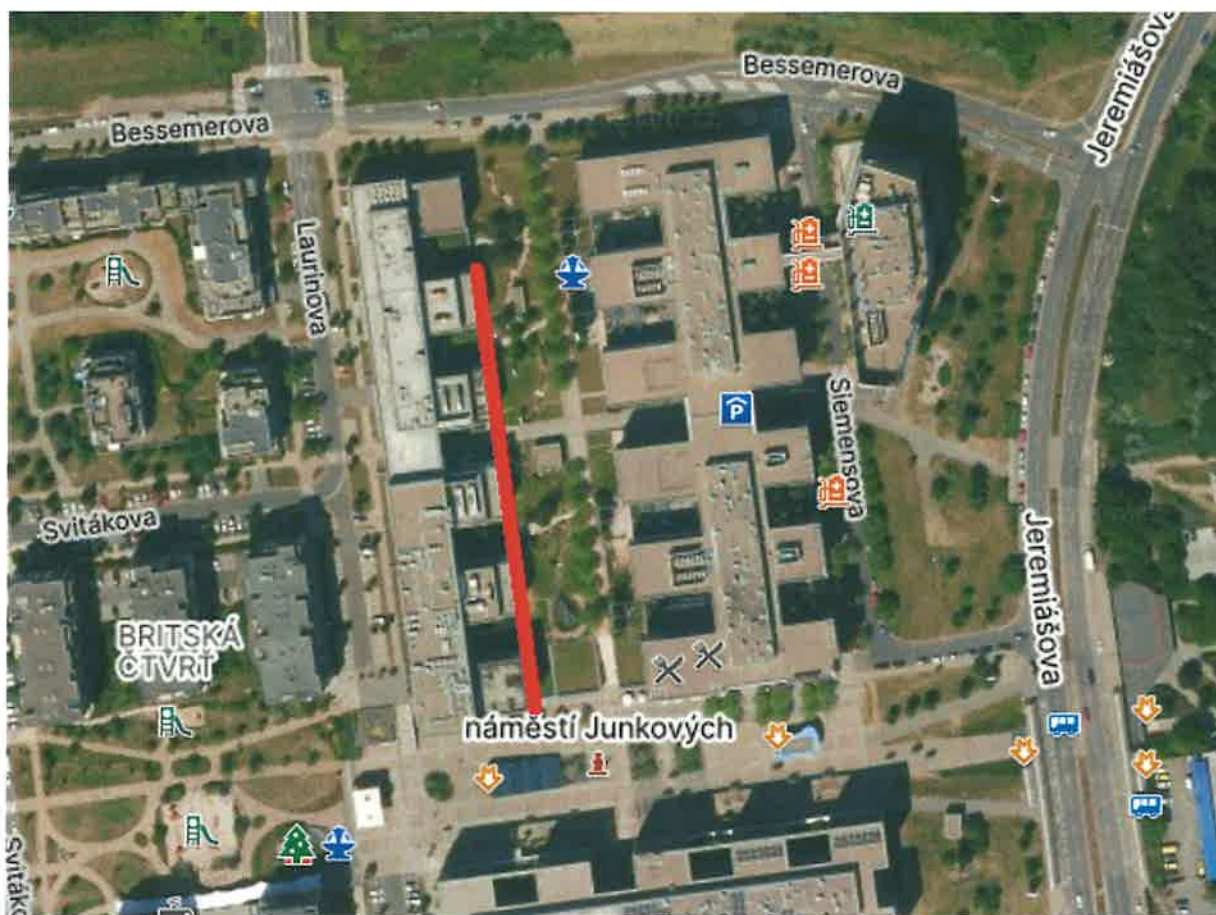
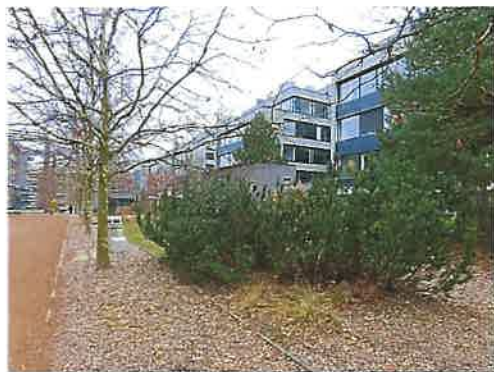
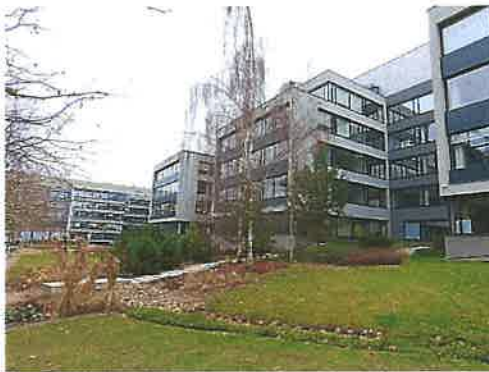
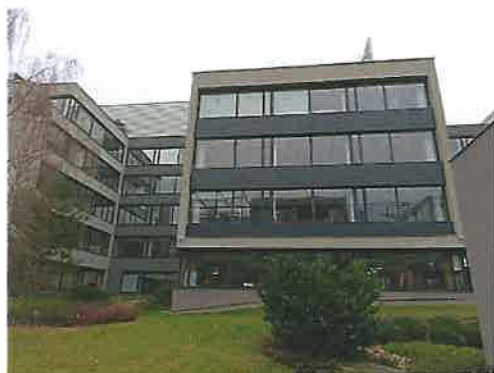
## Komplex administrativních budov

Rozsáhlé plochy prosklených členitých fasád (podíl prosklených ploch přesahuje hodnotu 50 %) s reflexní povrchovou úpravou. Riziková je především severovýchodně orientovaná fasáda, která je v kontaktu s atraktivními prvky zeleně v kombinaci s vodními prvky (tekoucí voda, tůňky), které vytvářejí koridor pro průlet zástavbou.

Zviditelnění rizikových ploch, minimálně tří výplní na obou stranách zmíněných rohových partií **polepy s dlouhou trvanlivostí** v souladu s doporučeními standardu AOPK ČR, řada E, č. 02 227 „Opatření v rámci prevence kolizí ptáků s transparentními a reflexními materiály“.

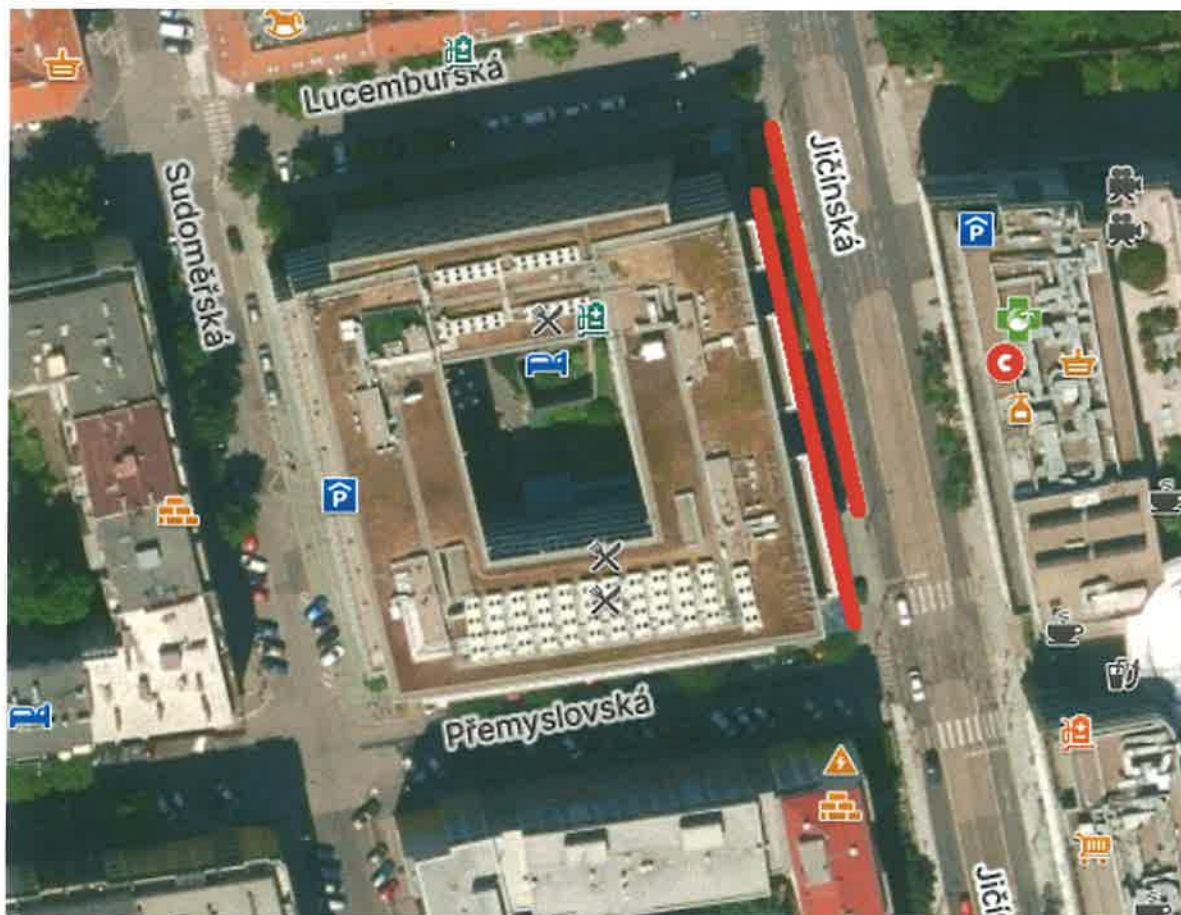
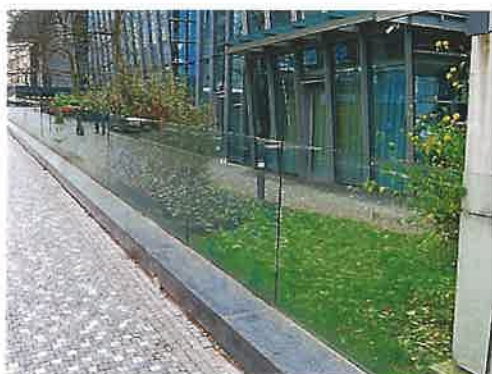
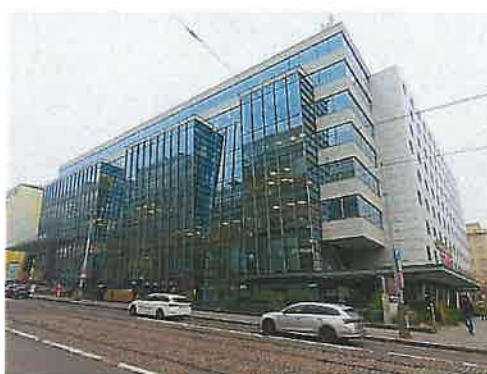
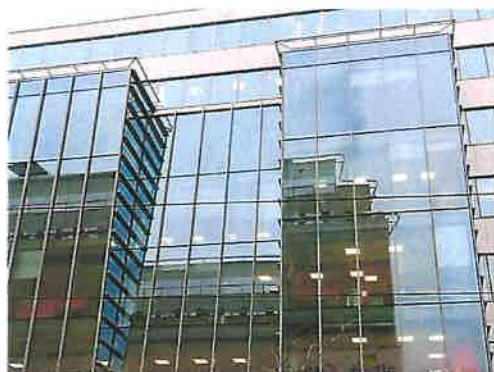
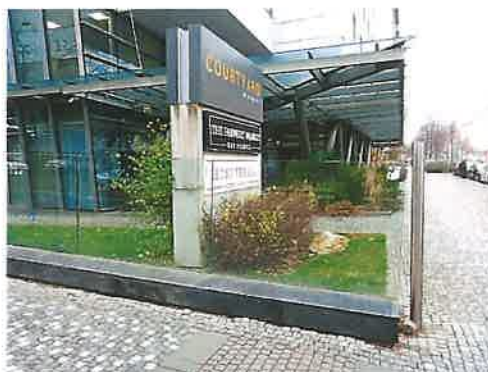
## AB Luxembourg Plaza

Rozsáhlé plochy prosklených členitých fasád (podíl prosklených ploch přesahuje hodnotu 50 %) s reflexní povrchovou úpravou v kombinaci se zábradlím před budovou, opatřeným transparentními výplněmi. Riziková je především severovýchodně orientovaná fasáda a výše uvedené zábradlí v uliční úrovni, která jsou v kontaktu s rozsáhlým komplexem zeleně – Olšanskými hřbitovy.

Zviditelnění rizikových ploch v obvodovém pláti severovýchodní fasády a výplní zábradlí **polepy s dlouhou trvanlivostí** v souladu s doporučeními standardu AOPK ČR, řada E, č. 02 227 „Opatření v rámci prevence kolizí ptáků s transparentními a reflexními materiály“.

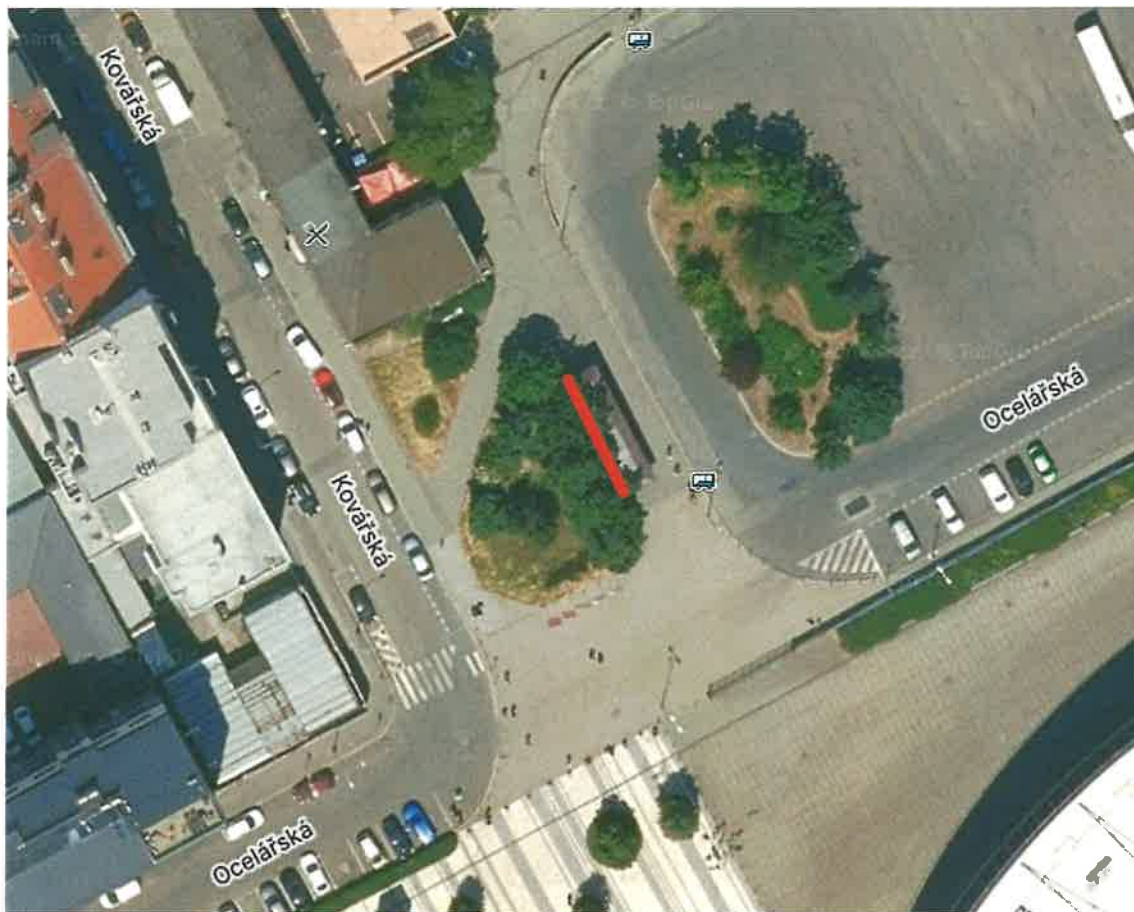
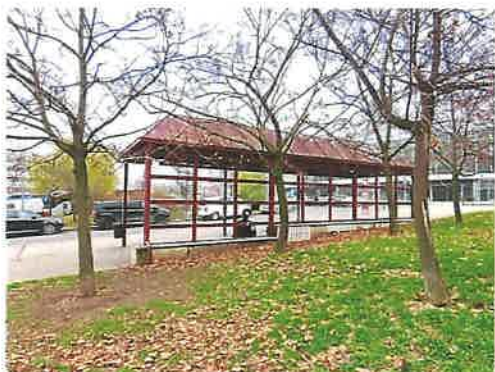
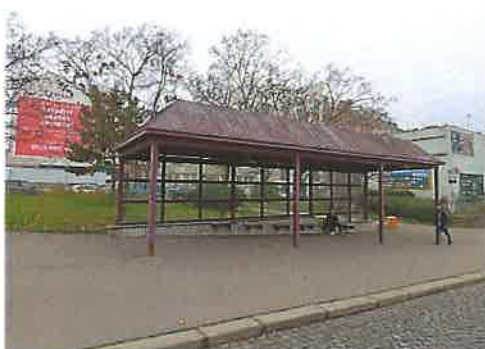
### Zastávka MHD Českomoravská

Prosklená stěna zastávky s transparentními výplněmi, která tvoří volný průhled stavbou a je v kontaktu se dvěma porosty zeleně po obou stranách stavby.

Zviditelnění celé prosklené stěny **polepy s dlouhou trvanlivostí** v souladu s doporučeními standardu AOPK ČR, řada E, č. 02 227 „Opatření v rámci prevence kolizí ptáků s transparentními a reflexními materiály“. Ideálně se stejným designem, který má současný mobiliář pražské MHD.

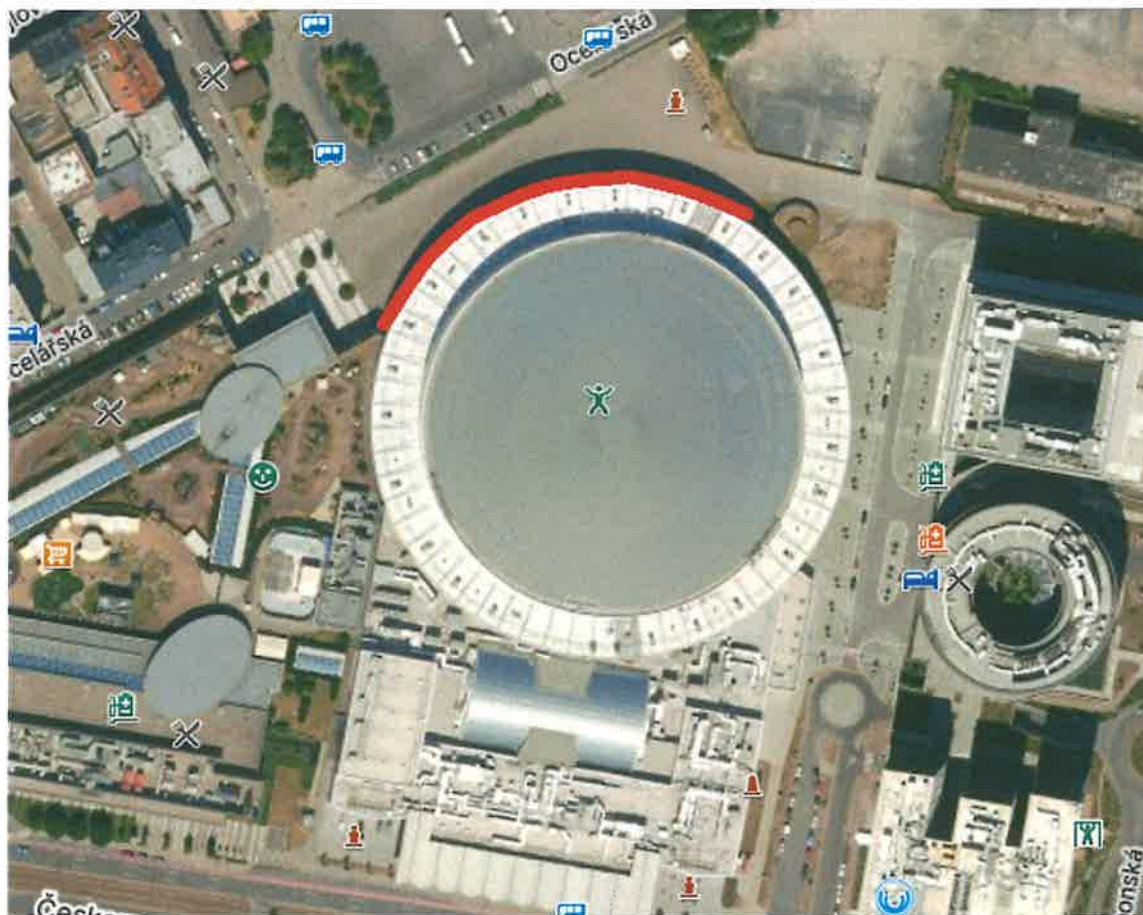
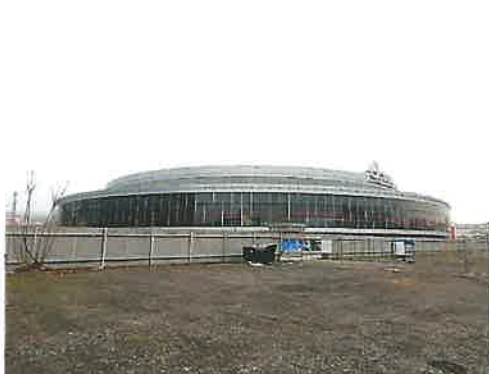
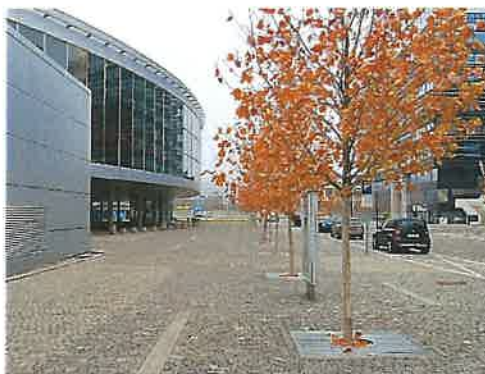
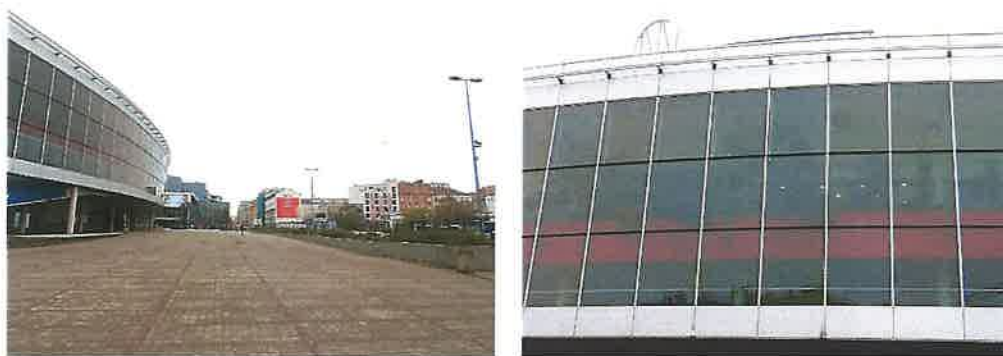
## O2 arena Praha

Obvodový plášť s dominantním zastoupením velkoplošných skleněných výplní s reflexní úpravou. Riziková je především severní část obloukové fasády.

Zviditelnění celé prosklené stěny **polepy s dlouhou trvanlivostí** v souladu s doporučeními standardu AOPK ČR, řada E, č. 02 227 „Opatření v rámci prevence kolizí ptáků s transparentními a reflexními materiály“.

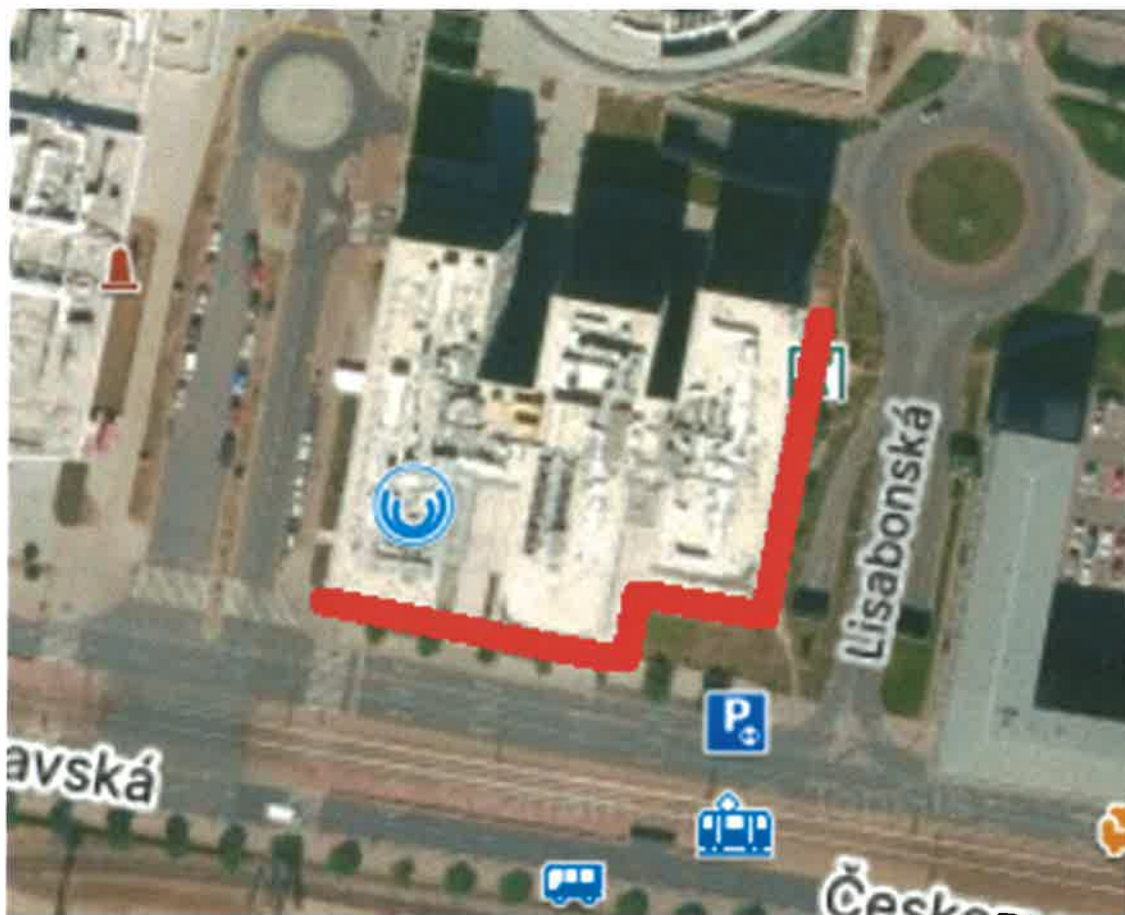
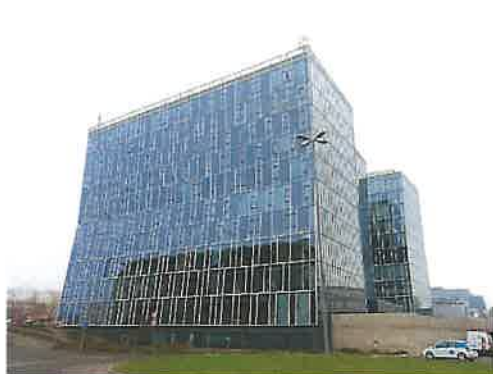
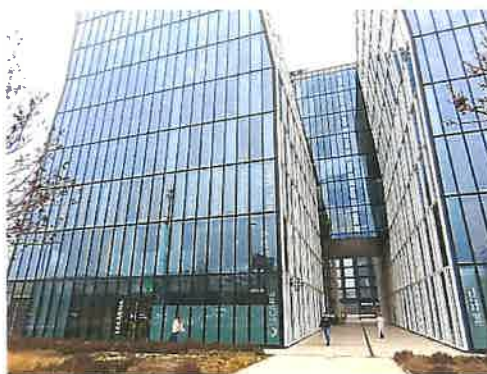
#### Budova ISCARE

Celoskleněný obvodový plášť, tvořený velkými tabulemi skla se silnou reflexní úpravou. Rizikové jsou především členité partie jižní fasády a východní fasáda, které jsou v kontaktu s liniovou a parkovou zelení.

Zviditelnění rizikových výplní obou výše uvedených fasád min. v úrovni 1. – 3. np **polepy s dlouhou trvanlivostí** v souladu s doporučeními standardu AOPK ČR, řada E, č. 02 227 „Opatření v rámci prevence kolizí ptáků s transparentními a reflexními materiály“.

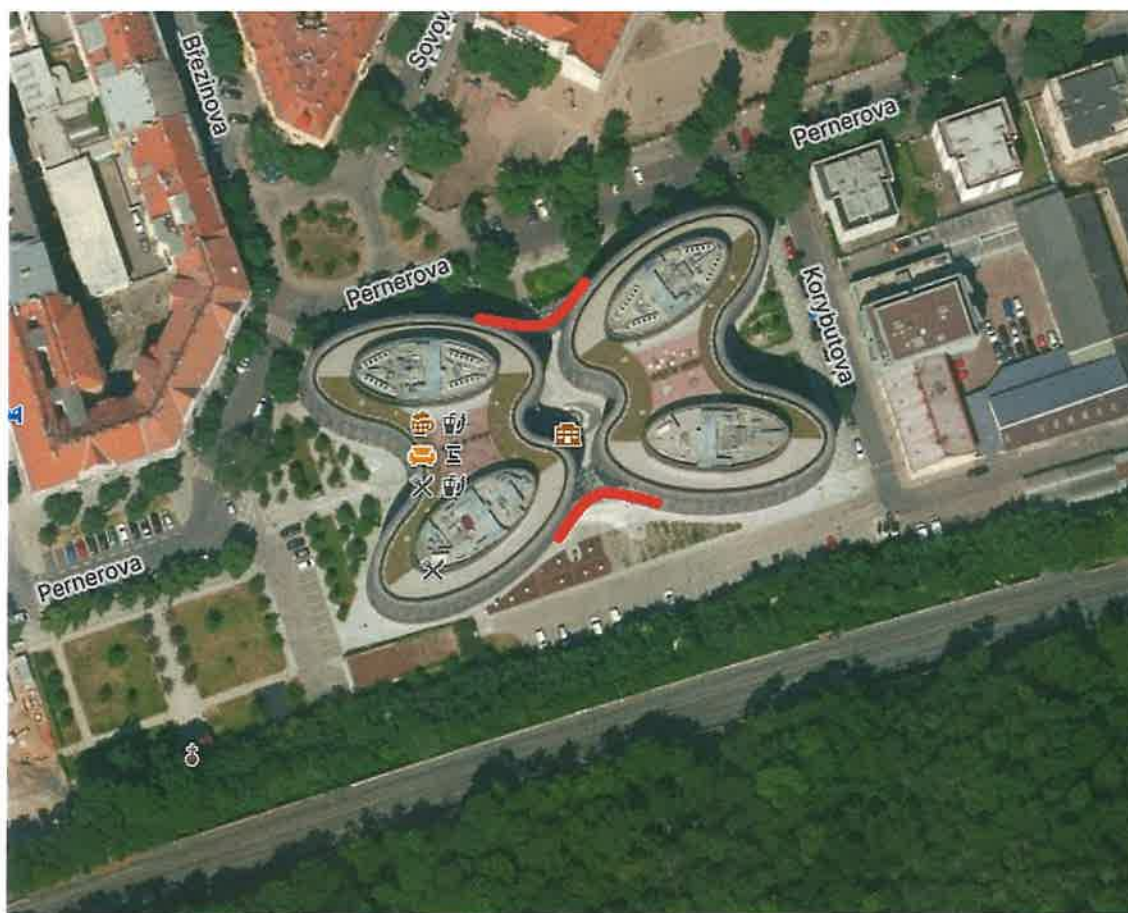
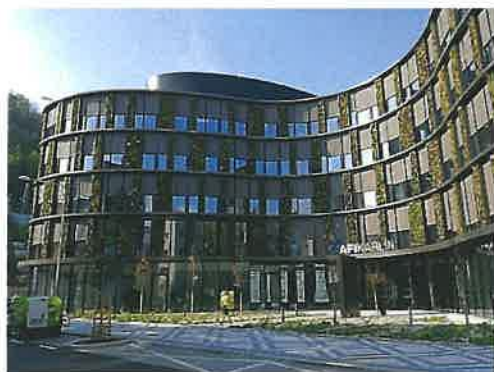
### Butterfly - AFI Karlín

Protilehlé prosklené obloukové stěny mezi oběma trakty budovy v úrovni 1. – 5. nadzemního podlaží, opatřené velkoplošnými transparentními výplněmi, na které navazují prvky zeleně, které jsou součástí koridoru, propojujícího park celopražského významu Vítkov s tokem Vltavy na Rohanském ostrově.

Zviditelnění rizikových výplní obou stěn **polepy s dlouhou trvanlivostí** v souladu s doporučeními standardu AOPK ČR, řada E, č. 02 227 „Opatření v rámci prevence kolizí ptáků s transparentními a reflexními materiály“. Úprava režimu externích žaluzií na oknech jihovýchodní a severozápadní fasády obou traktů budovy.

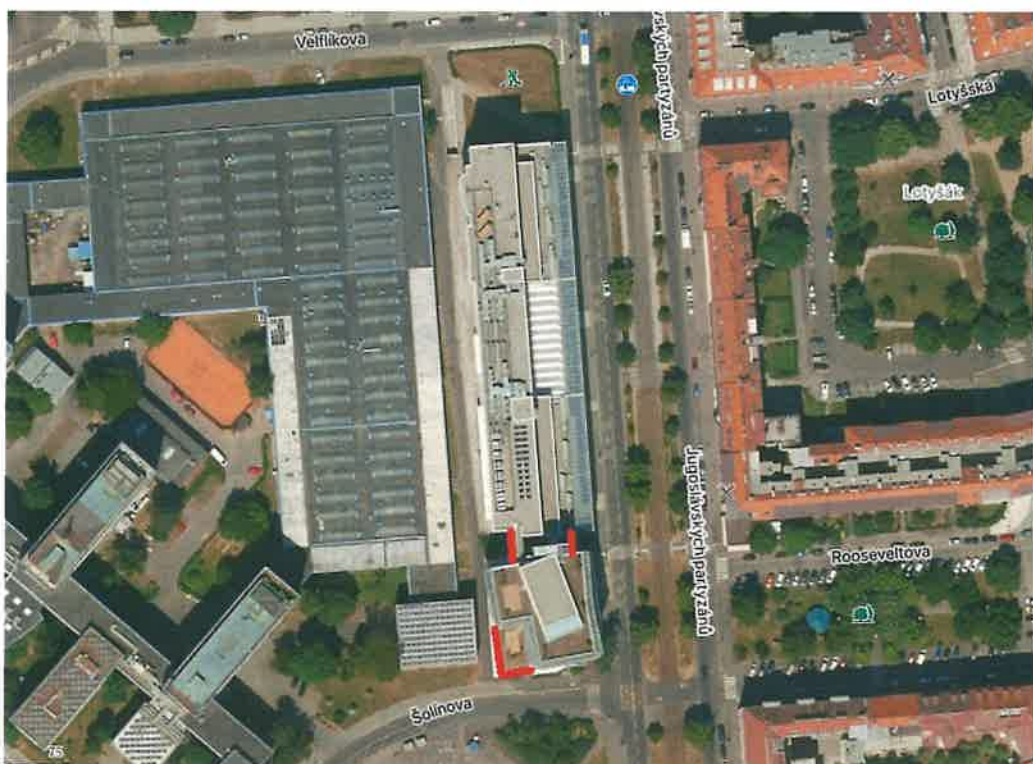
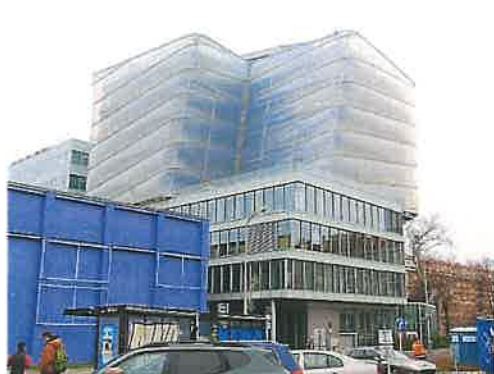
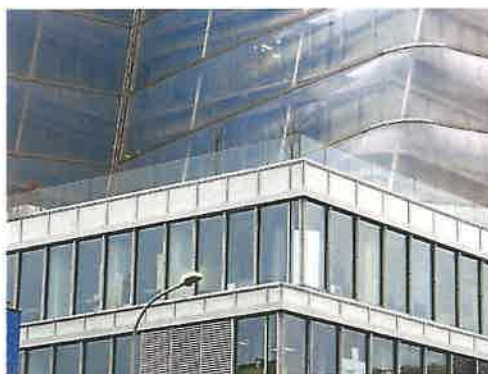
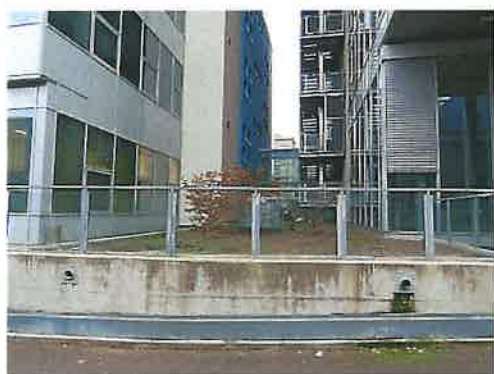
## Rektorát ČVUT

Prosklený nadzemní krček mezi dvěma trakty, oboustranně opatřený transparentními výplněmi v jižní části budovy, prosklené výplně zábradlí zelené střechy v rohové partii jižní a západní fasády nad 4. nadzemním podlažím.

Zviditelnění rizikových výplní **polepy s dlouhou trvanlivostí** v souladu s doporučeními standardu AOPK ČR, řada E, č. 02 227 „Opatření v rámci prevence kolizí ptáků s transparentními a reflexními materiály“.
