# Identifikované rizikové stavby z hlediska kolizí ptáků se skly na území hlavního města Prahy

Mgr. Lukáš Viktora, Mgr. Gabriela Dobruská

Tento materiál obsahuje přehled 18 rizikových staveb, identifikovaných na základě vlastních terénních šetření i na základě záznamů o kolizích ptáků s transparentními a reflexními výplněmi ve fasádách těchto staveb v databázi České společnosti <https://avif.birds.cz/> v rámci řešeného projektu, resp. v průběhu projektového období.

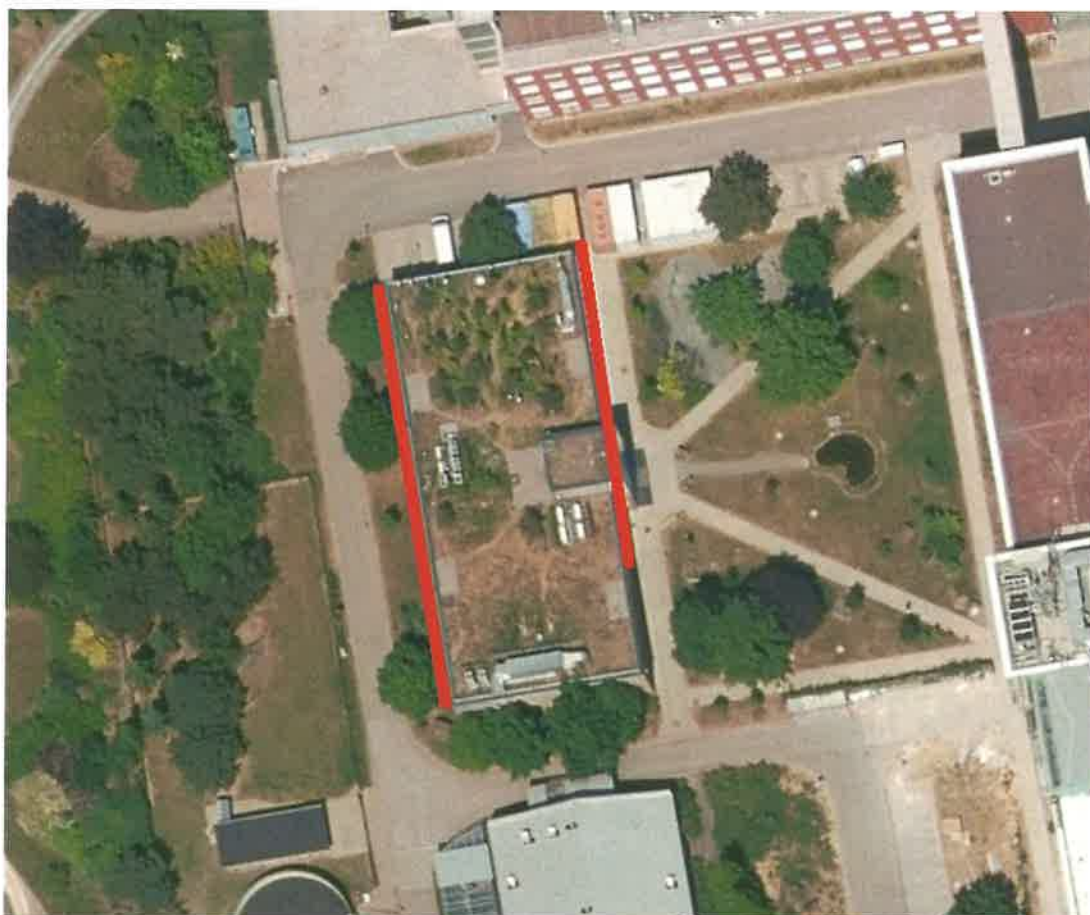
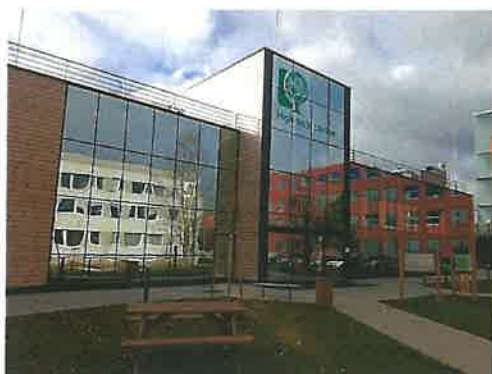
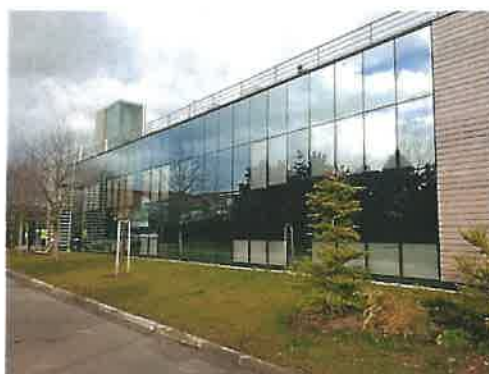
## Kampus České zemědělské univerzity, budova High – tech pavilon

Prosklené partie obvodového pláště jihozápadní a severovýchodní fasády, tvořené tabulemi skla se silnou, vysoce rizikovou reflexní úpravou, která věrně odráží zelené plochy v bezprostředním okolí budovy.

Zviditelnění rizikových výplní obou rizikových partií fasád **polepy s dlouhou trvanlivostí** v souladu s doporučeními standardu AOPK ČR, řada E, č. 02 227 „Opatření v rámci prevence kolizí ptáků s transparentními a reflexními materiály“.

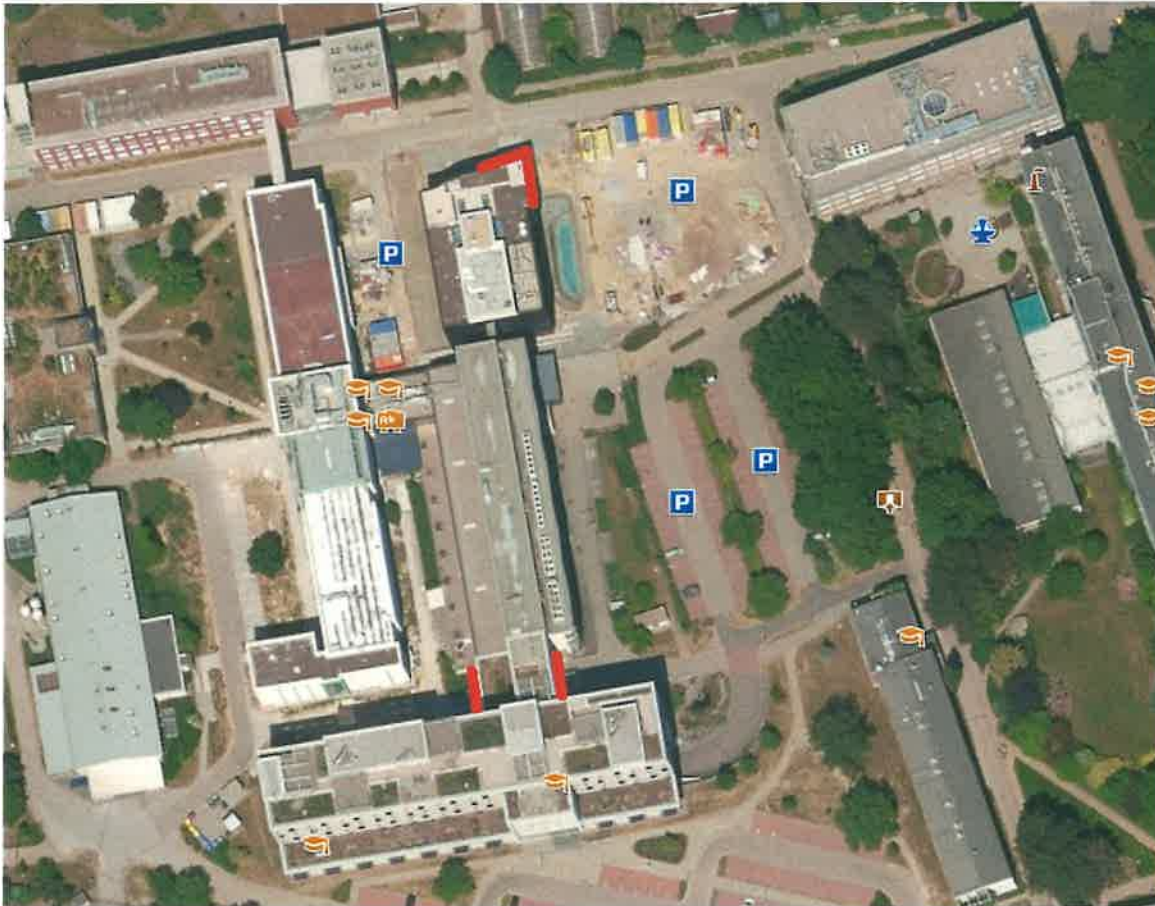
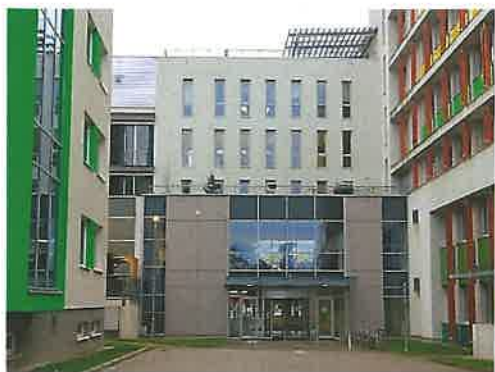
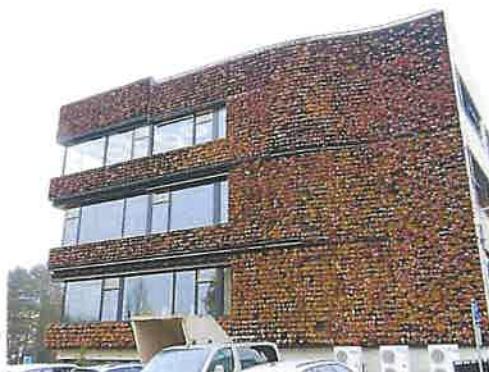
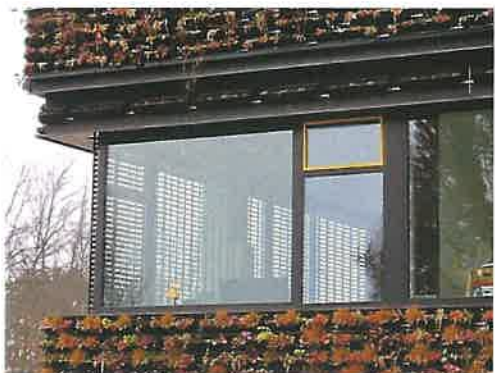
## Kampus České zemědělské univerzity, budova Fakulty životního prostředí

Prosklený nadzemní krček mezi dvěma trakty, oboustranně opatřený transparentními výplněmi v jižní části budovy, prosklená rohová partie severovýchodní a severozápadní části budovy, umožňující díky transparentním výplním průhled rohovými partiemi v úrovni 1. – 3. nadzemního podlaží.

Zviditelnění rizikových výplní obou stěn **polepy s dlouhou trvanlivostí** v souladu s doporučeními standardu AOPK ČR, řada E, č. 02 227 „Opatření v rámci prevence kolizí ptáků s transparentními a reflexními materiály“. Úprava režimu externích žaluzií na oknech v úrovni 1. – 3. nadzemního podlaží v rohové partii mezi severovýchodní a severozápadní fasádou.

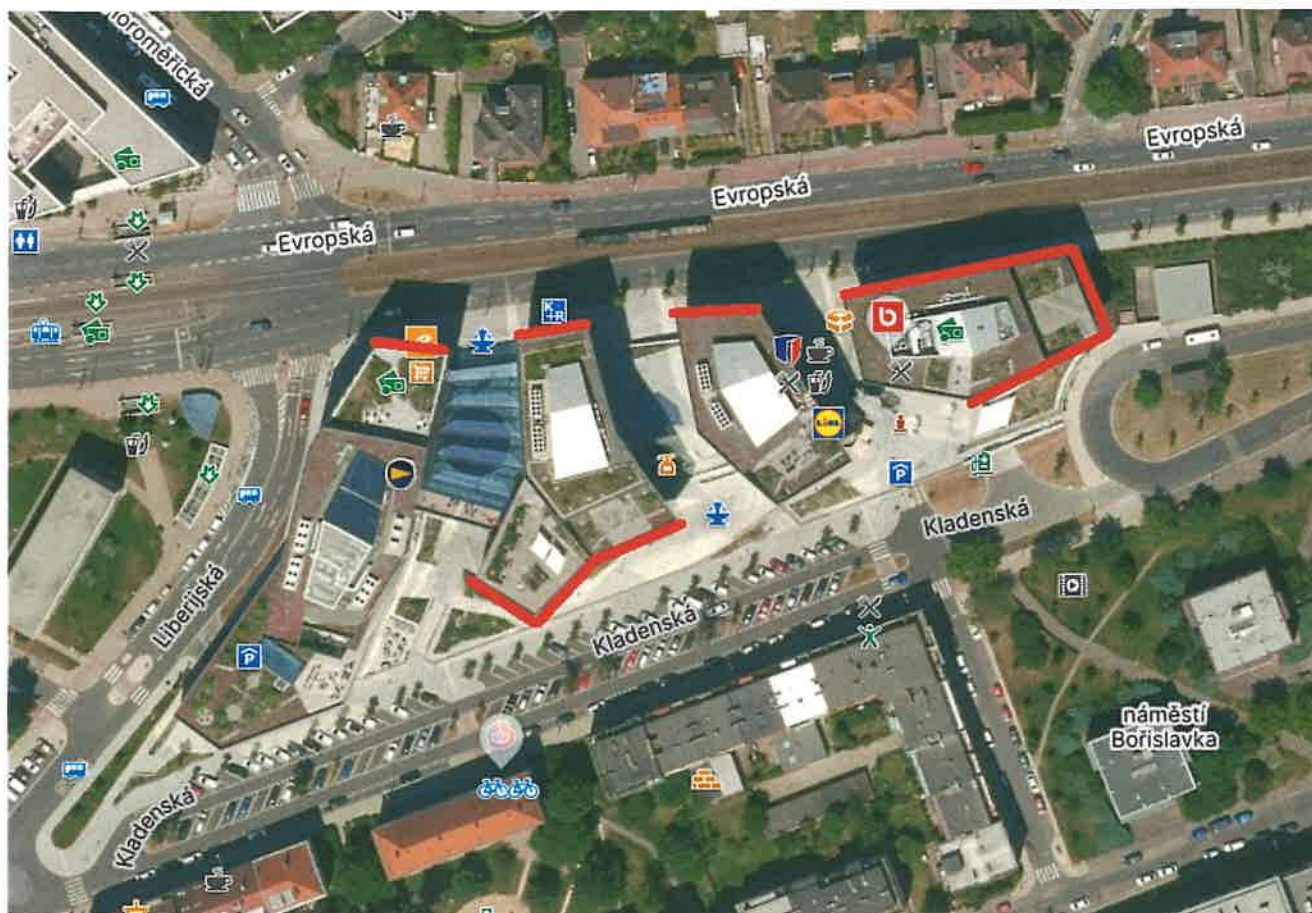
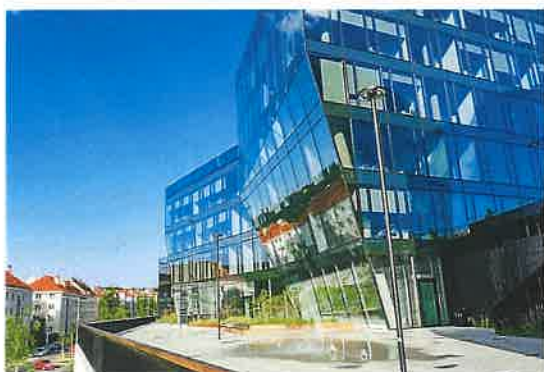
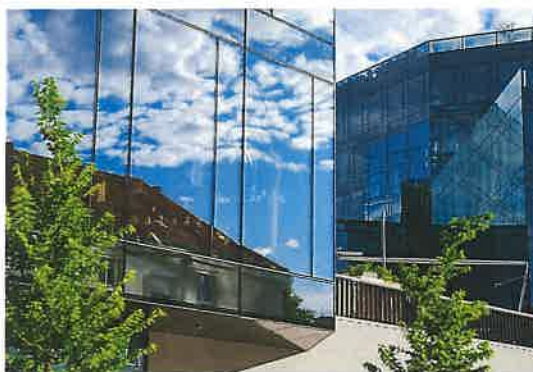
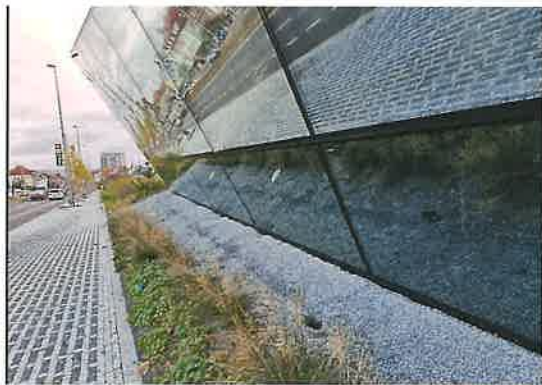
## Bořislavka centrum

Celoskleněný členitý obvodový plášť budovy tvoří velké tabule skla se silnou reflexní vnější povrchovou úpravou, ve kterých se odráží okrasná zeleň v bezprostředním okolí budovy. Výplně převislých partií především severovýchodně orientované fasády věrně odrážejí nejbližší okolí objektu a představují tak vysoké riziko především pro ptáky, pohybující se nízko nad zemí. Rizikové jsou i jihovýchodní a severozápadní fasády.

Zviditelnění rizikových výplní obou stěn **polepy s dlouhou trvanlivostí** v souladu s doporučeními standardu AOPK ČR, řada E, č. 02 227 „Opatření v rámci prevence kolizí ptáků s transparentními a reflexními materiály“.

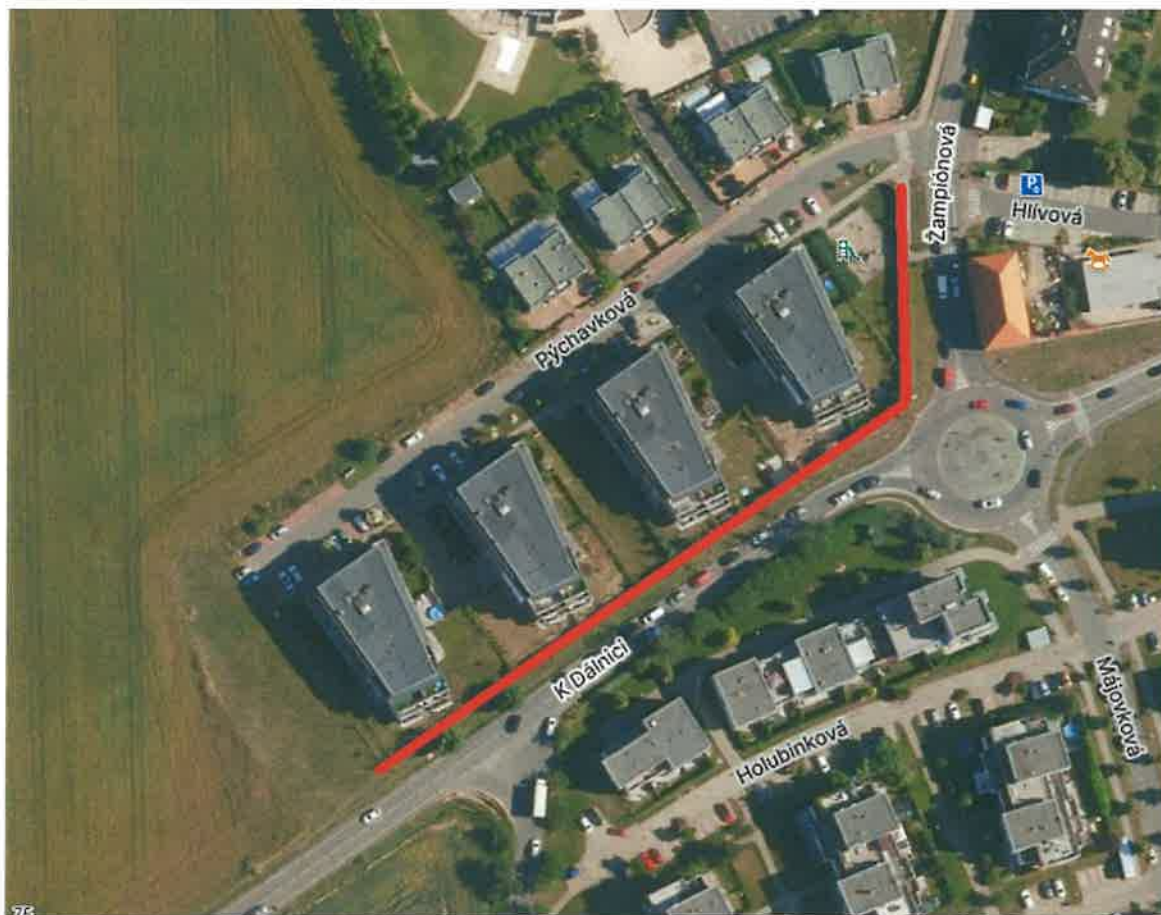
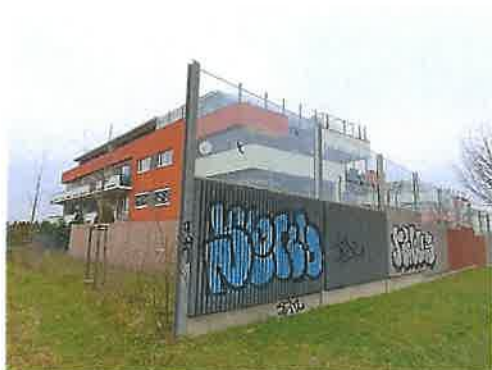
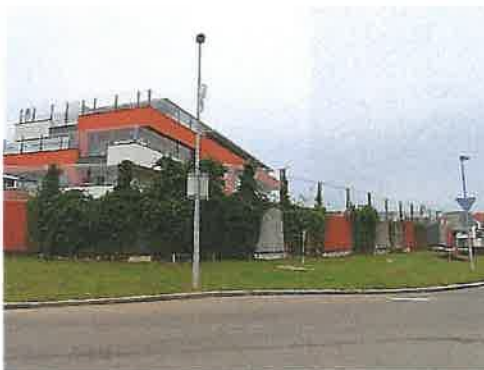
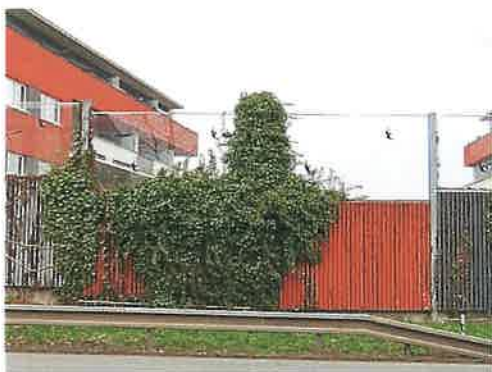
#### Protihluková clona (PHC)

Velkoplošné transparentní výplně v horní části clony po celé její délce (ca. 206 m).

Zviditelnění rizikových výplní clony **polepy s dlouhou trvanlivostí, případně jinou technologií** v souladu s doporučeními standardu AOPK ČR, řada E, č. 02 227 „Opatření v rámci prevence kolizí ptáků s transparentními a reflexními materiály“ a v souladu s TP Ministerstva dopravy ČR č. 104/2016.

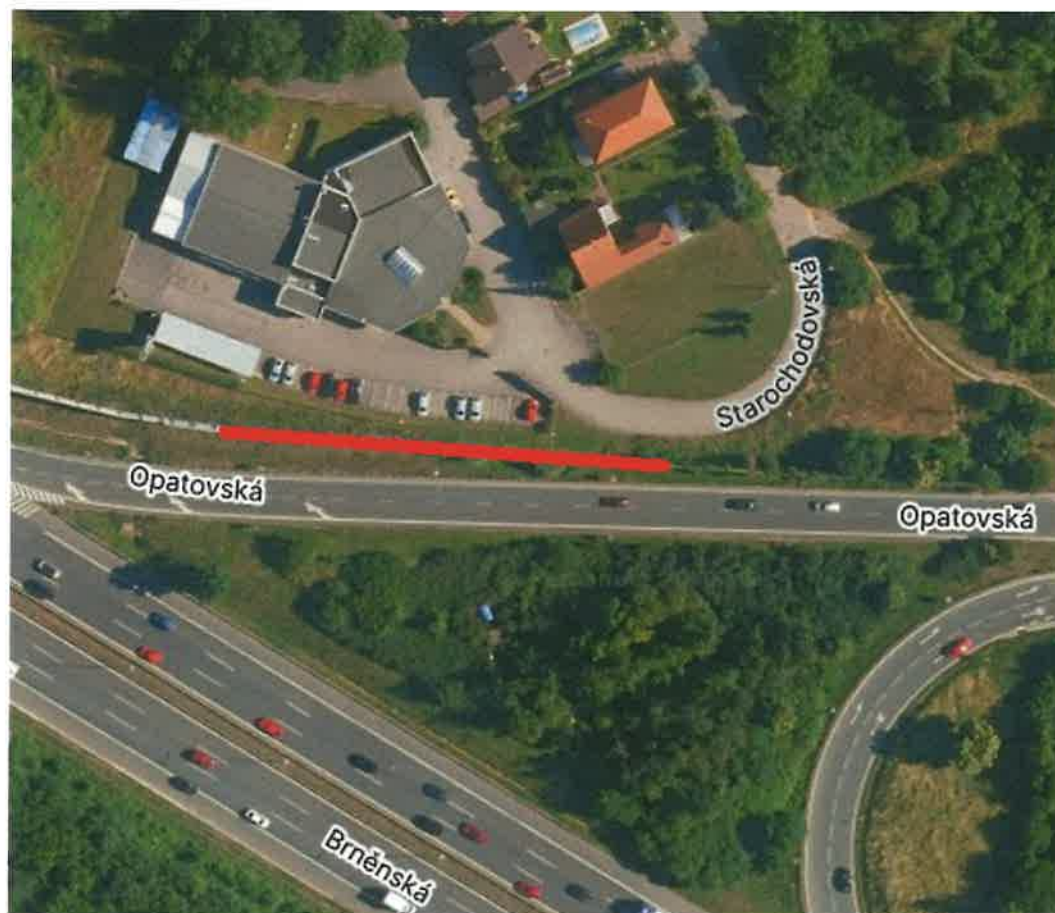
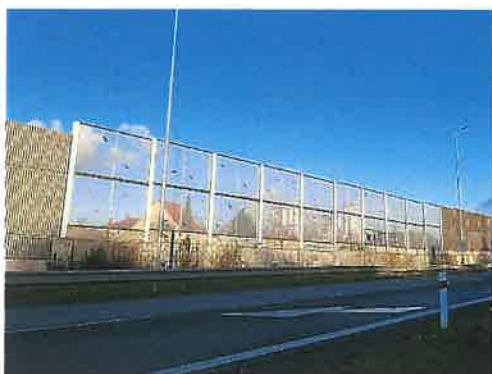
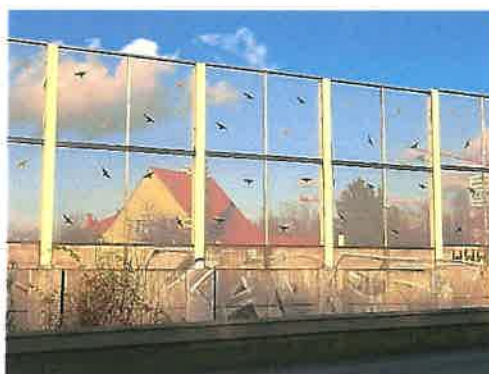
## Protihluková clona (PHC)

Velkoplošné transparentní výplně v horní části clony v délce ca. 70 m.

Zviditelnění rizikových výplní clony **polepy s dlouhou trvanlivostí, případně jinou technologií** v souladu s doporučeními standardu AOPK ČR, řada E, č. 02 227 „Opatření v rámci prevence kolizí ptáků s transparentními a reflexními materiály“ a v souladu s TP Ministerstva dopravy ČR č. 104/2016.
