# Identifikované rizikové stavby z hlediska kolizí ptáků se skly na území hlavního města Prahy

Mgr. Lukáš Viktora, Mgr. Gabriela Dobruská

Tento materiál obsahuje přehled 18 rizikových staveb, identifikovaných na základě vlastních terénních šetření i na základě záznamů o kolizích ptáků s transparentními a reflexními výplněmi ve fasádách těchto staveb v databázi České společnosti <https://avif.birds.cz/> v rámci řešeného projektu, resp. v průběhu projektového období.

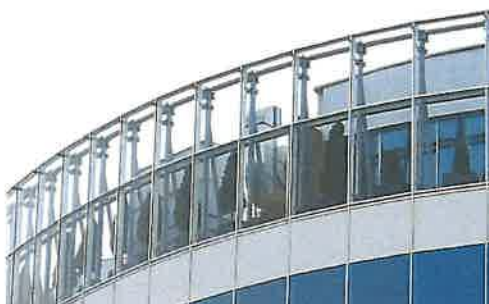
## Green Point

Celoskleněný obvodový plášť s velkoplošnými výplněmi se silnou reflexní úpravou, velkoplošné transparentní výplně nad nejvyšším nadzemním podlažím, za kterými jsou umístěny okrasné dřeviny v kontejnerech. Riziková je především východní část obloukové fasády.

Zviditelnění rizikových ploch **polepy s dlouhou trvanlivostí** v souladu s doporučeními standardu AOPK ČR, řada E, č. 02 227 „Opatření v rámci prevence kolizí ptáků s transparentními a reflexními materiály“ v kombinaci s redukcí dřevin v kontejnerech za transparentními výplněmi.

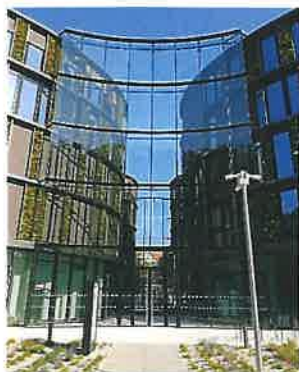
Protilehlé prosklené obloukové stěny mezi oběma trakty budovy v úrovni 1. – 5. nadzemního podlaží, opatřené velkoplošnými transparentními výplněmi, na které navazují prvky zeleně, které jsou součástí koridoru, propojujícího park celopražského významu Vítkov s tokem Vltavy na Rohanském ostrově.

Zviditelnění rizikových výplní obou stěn **polepy s dlouhou trvanlivostí** v souladu s doporučeními standardu AOPK ČR, řada E, č. 02 227 „Opatření v rámci prevence kolizí ptáků s transparentními a reflexními materiály“. Úprava režimu externích žaluzií na oknech jihovýchodní a severozápadní fasády obou traktů budovy.
